# Zum Rendezvous an die Wettersäule

**ERNEUERUNG** Das neugotische Kleinod kehrt voraussichtlich Anfang September zurück auf den Schlossplatz. Das Bauwerk aus Sandstein war stark beschädigt. Teile davon mussten vollkommen neu angefertigt werden.

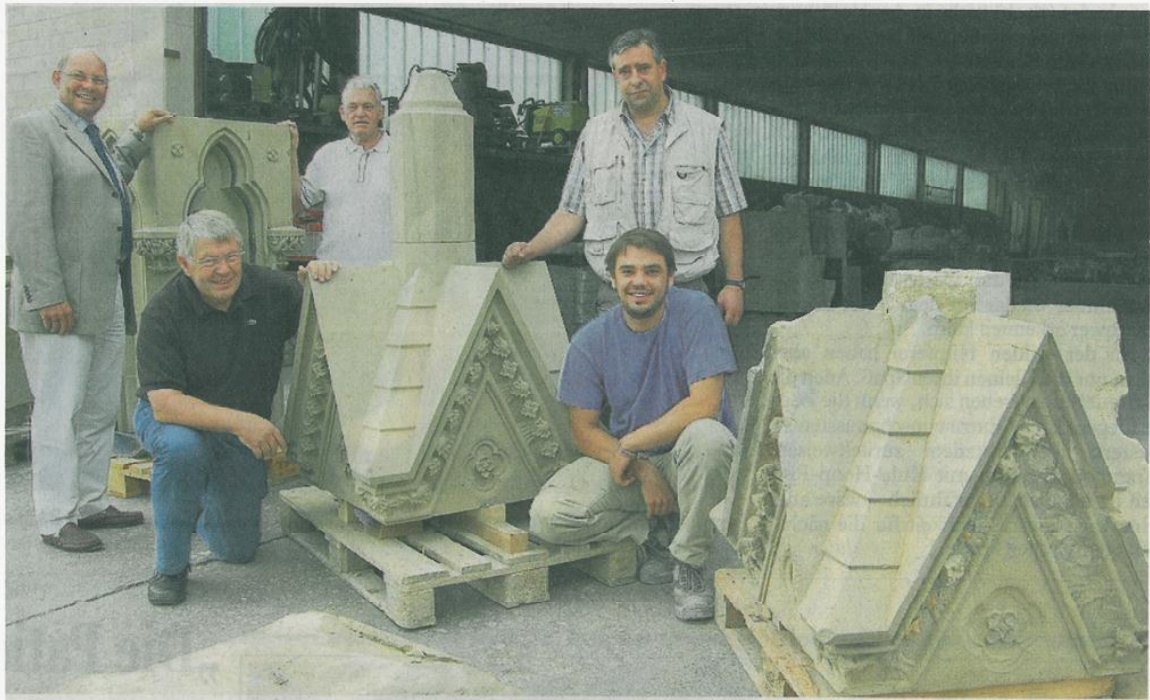
**Die Ranken aus Blättern an der Verdachung mussten manuell nachgearbeitet werden.**

Inzwischen hat die stark in die Jahre gekommene Wettersäule eine Erneuerungskur erfahren. „Der Sandstein war im Laufe der Zeit gebröckelt. Die schadhafte Stellen auszubessern, hat sich nicht gelohnt“, erzählte Hochbauamtsleiter Gerhard Lindner. Einzelne Teile wurden vollständig erneuert, zum Beispiel die so genannte Verdachung mit der aufwändigen Blätterränke. Die etwa 25 Zentimeter hohe Vierung am unteren Säulenschaft und das etwa 65 Zentimeter hohe rechteckige Spitztürmchen wurden aus Resten des alten, nicht mehr verwendbaren Sockelsteins herausgeschnitten.

Das alles passierte bei der Firma Padi aus Bertelsdorf. Dort beschäftigte sich der Steinmetz Sebastian Höhn über neun bis zehn Wochen ganz allein mit der Wettersäule. Er stand unter anderem vor der Aufgabe, die feinen Verzierungen in Handarbeit nachzugestalten. Die Blätter, die sich an der Verdachung entlang ranken und die Rosen an vier Seiten der Säule, die unterschiedlich geöffnet sind, bedurften der manuellen Bearbeitung.
